Delimitación del Ámbito **ERRP** del barrio de **San Antonio**

la Vall d'Uixó

- 1 **delimitación ERRP** p. 4
- 2 **inmuebles a intervenir** p. 7
- 3 **actuaciones** p. 11
- 4 **viabilidad técnica** p. 15
- 5 **planos ámbito ERRP** p. 17

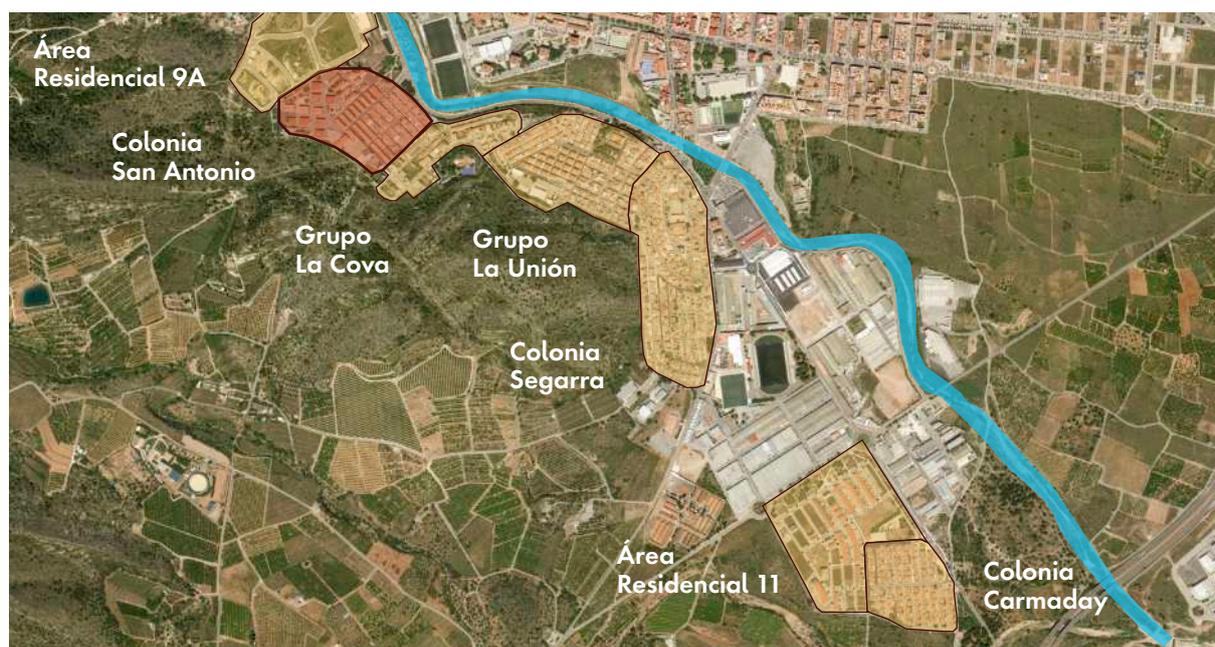
Principales grupos residenciales al sur del río Belcaire
Fuente: Estrategia de Regeneración Urbana del barrio de San Antonio

Dentro de los grupos de vivienda analizados en el ERU se ha detectado una mayor urgencia a intervenir sobre los bloques de San Antonio, también llamados "bloques bajos". Se trata del grupo de edificación plurifamiliar de mayor antigüedad, construidos entre 1.964 y 1.972.

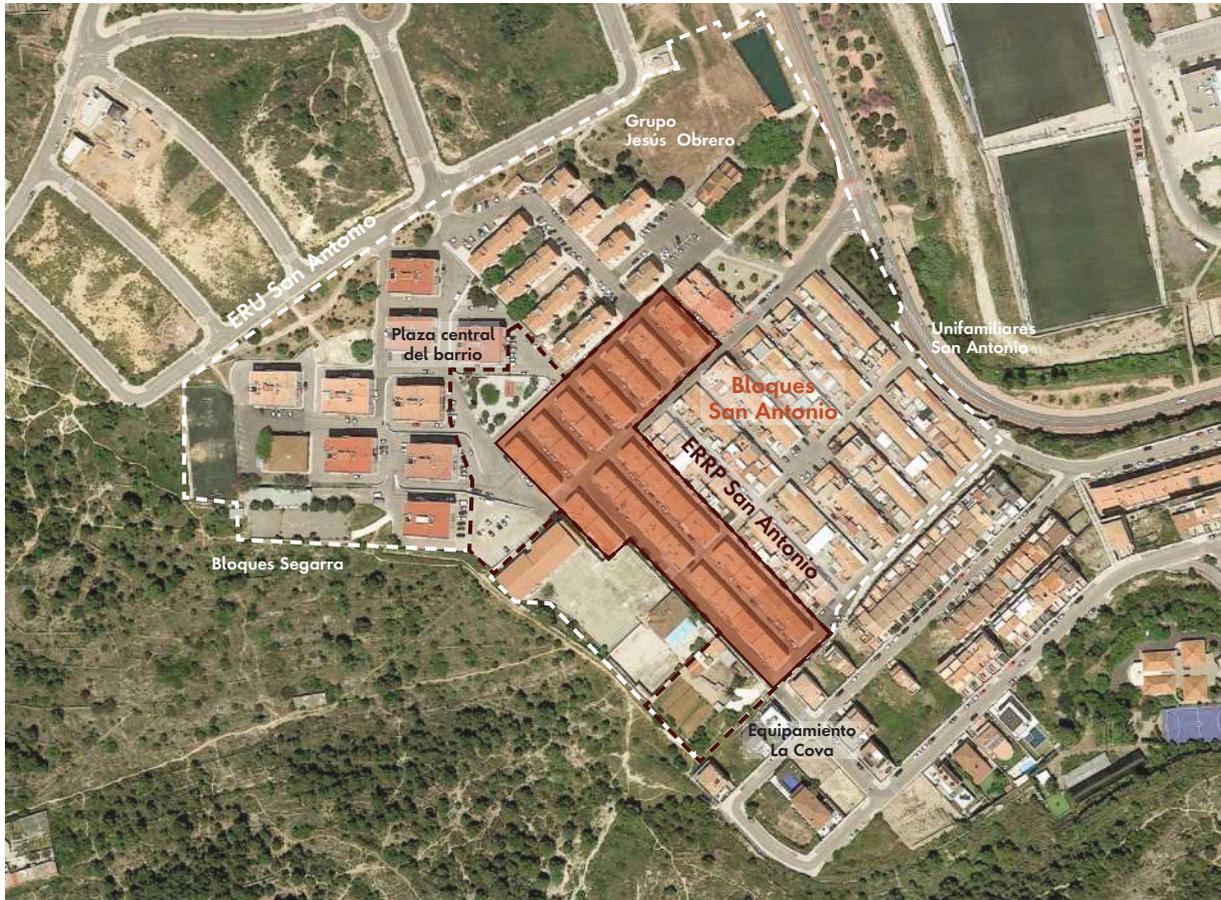
Diferentes promociones del barrio colonia San Antonio
Fuente: elaboración propia

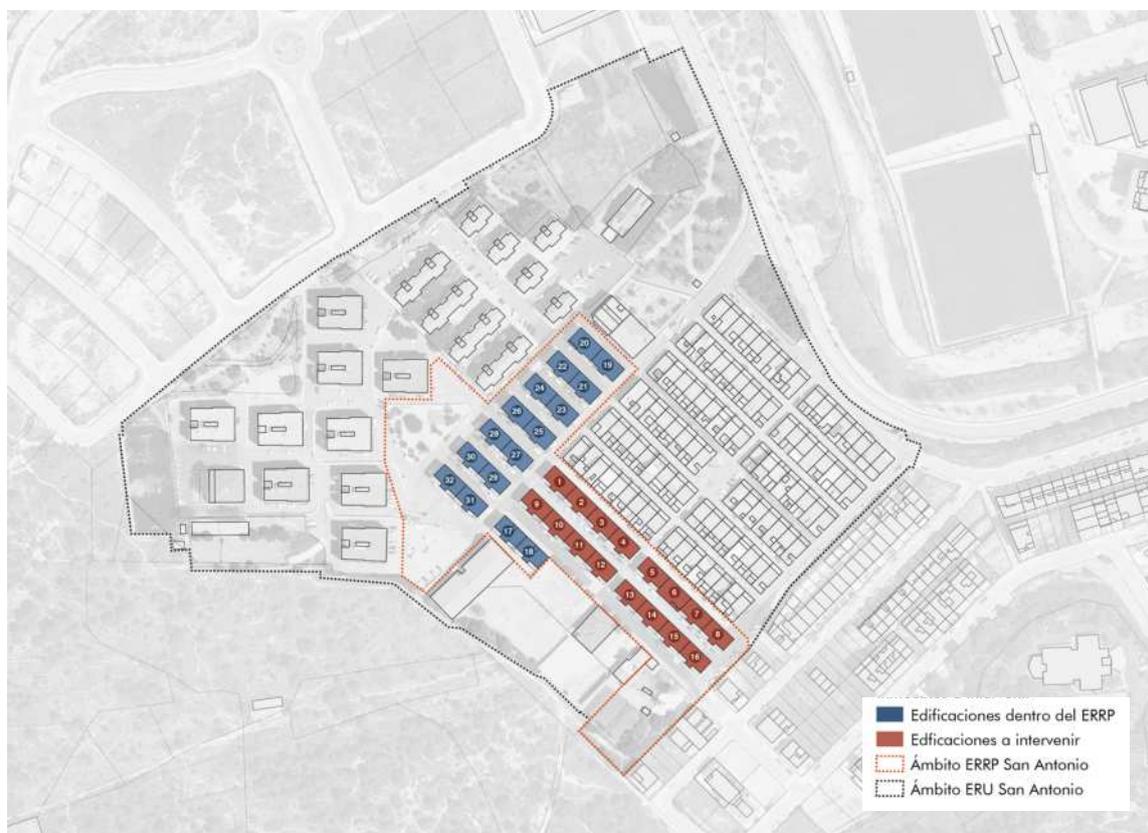
Localización de inmuebles a intervenir
e 1/4000

No obstante la intervención se centra sobre 16 de ellos, los bloques 1, 2, 3, 4, 5, 6, 7 y 8 situados en calle A y los bloques 9, 10, 11, 12, 13, 14, 15 y 16 situados en calle B. Lo que componen un total de 95 viviendas con una superficie media de 70m² cada una de ellas.

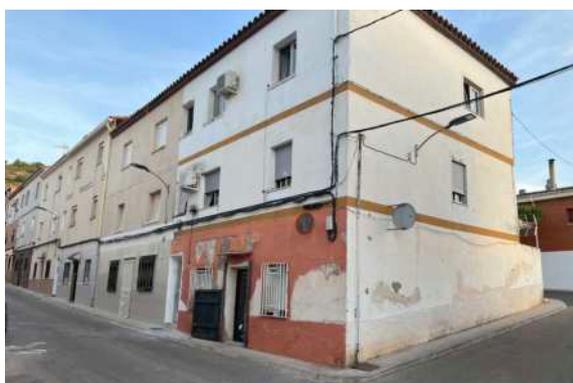
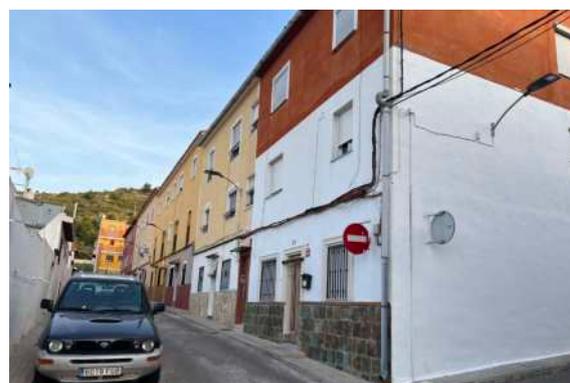
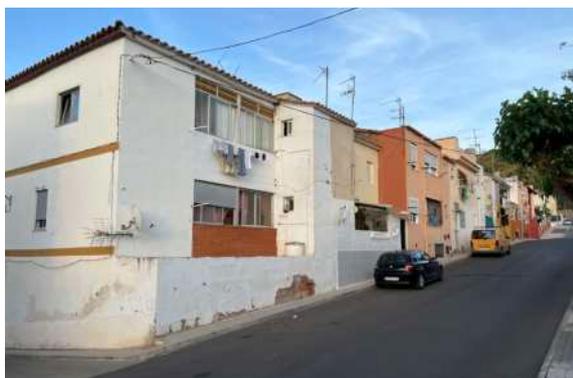
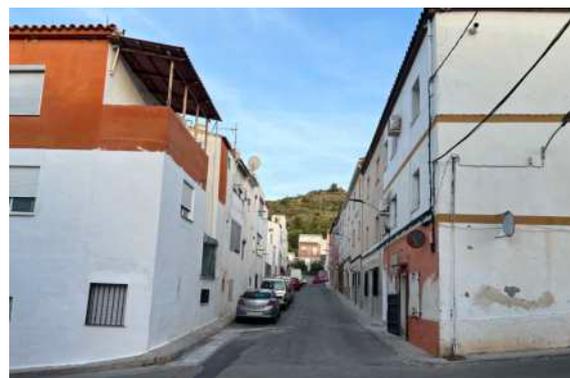
Fotografías de estado actual de la edificación

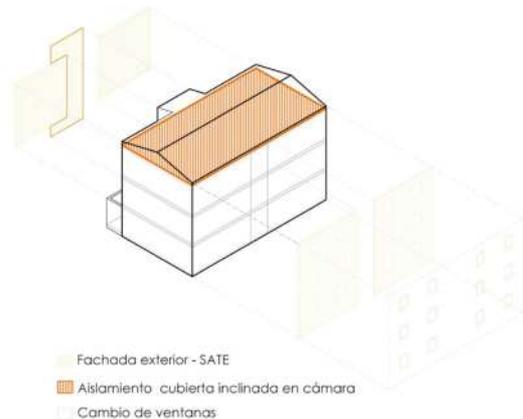
AISLAMIENTO
FACHADAS Y
CUBIERTA

CAMBIO DE
VENTANAS

Impermeabilización y aislamiento del suelo en contacto con el terreno

Se propone la mejora de la envoltente del edificio con el objetivo de reducir la demanda energética del mismo a través del aumento del aislamiento en fachadas con un Sistema de Aislamiento Térmico por el Exterior, aislamiento de cubiertas y suelos en contacto con el terreno y el cambio de ventanas por carpinterías de aluminio con rotura de puente térmico y vidrios con baja transmitancia térmica.

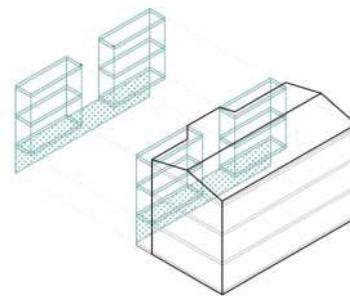
- Desmontaje de depósitos de fibrocemento con amianto
- Desmontaje de cobertura de placas de fibrocemento con amianto
- ▨ Sustitución de bajantes de fibrocemento con amianto por PVC

- ▨ Impermeabilización y aislamiento de muro en contacto con el terreno por su cara interior
- Estructura metálica con forjado de chapa colaborante galvanizada

Uno de los problemas más acusados y sobre el que los vecinos tienen mayor preocupación es el relacionado con las humedades. En este sentido las viviendas más afectadas son las de planta baja, ya que debido a la orografía del terreno se encuentran semienterradas. Por ello se requiere de la impermeabilización y aislamiento de los muros de contención y las soleras en contacto con el terreno, además de el tratamiento para el corte de la humedad por capilaridad en la fachada posterior.

En todos los edificios existen elementos de fibrocemento con amianto, destacando los depósitos de agua potable de cubierta, de los cuales muchos de ellos no están en uso, las bajantes de saneamiento y algunos techados de la fachada posterior. Se propone la retirada de todos los elementos con amianto así como la sustitución de las bajantes de fibrocemento por PVC.

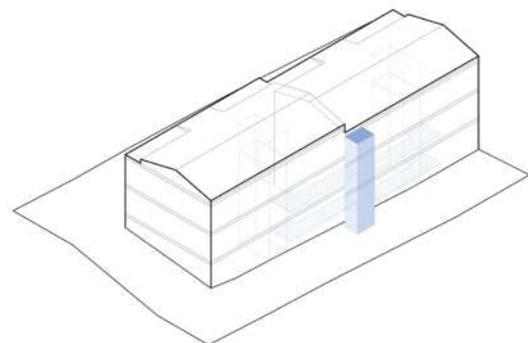
INSTALACIÓN DE ASCENSOR

REHABILITACIÓN DE ESCALERA

- ▨ Remodelación bloque de escaleras
- Núcleo de ascensor
- ▨ Pasarelas

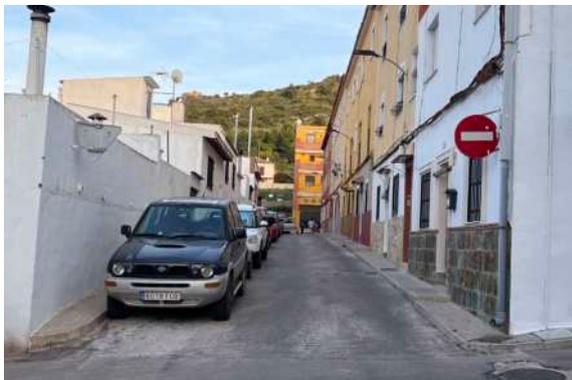
Fotografía de estado actual de la calle A

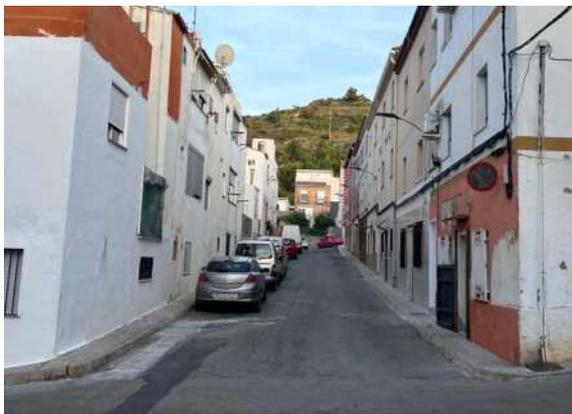
Fotografía de estado actual de la calle B

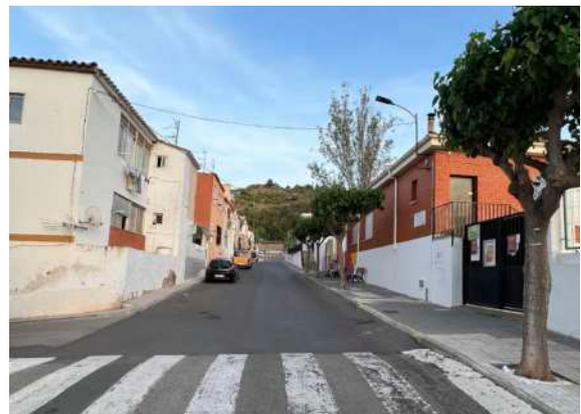
Fotografía de estado actual de la calle C

La reurbanización del eje cívico es la transformación de la calle C, calle de acceso al CEIP Blasco Ibañez y de comunicación transversal del barrio, en un "eje cívico dotacional" tal como se indica en la Estrategia de Regeneración del Barrio de San Antonio.

Las obras consistirán en reducir el espacio de tráfico rodado, reubicar aparcamientos y dotar de un espacio peatonal amplio para favorecer la movilidad peatonal. De forma complementaria se mejorará la accesibilidad desde esta calle al CEIP Blasco Ibañez y a la Comisión de Fiestas eliminando las barreras arquitectónicas actuales.

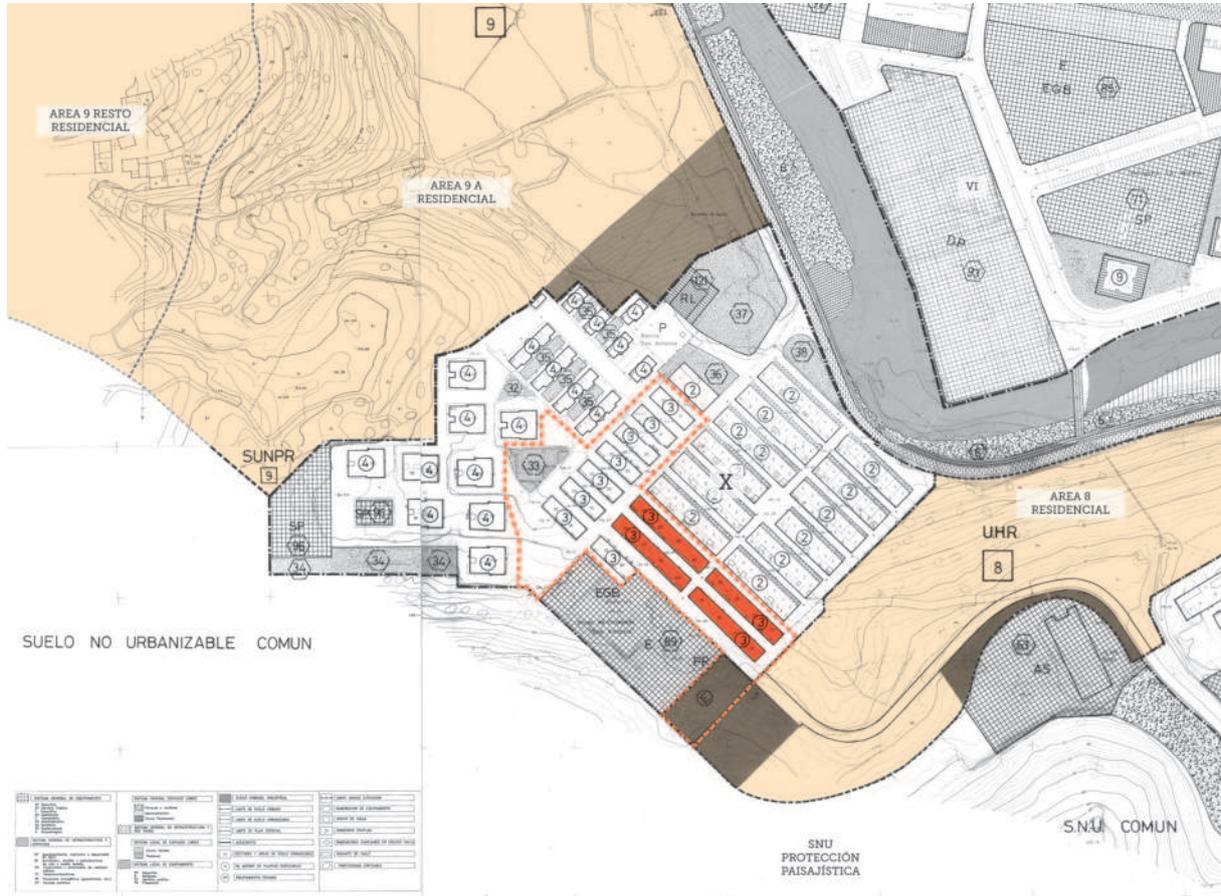
Edificaciones a intervenir sobre plano de calificación del PGOU de la Vall d'Uixó de 1.995

las edificaciones incluidas en el ámbito se establece una altura máxima de 3 plantas y 11 metros de altura.

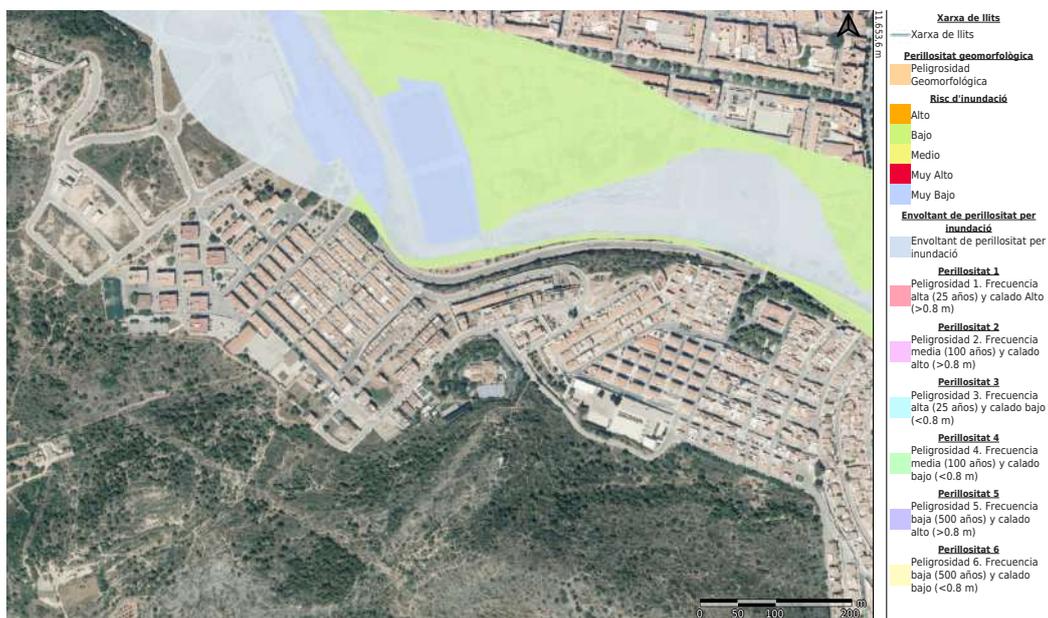
Afecciones PATRICOVA
Fuente: visor gva

En relación al planeamiento sectorial se ha comprobado que no existen afecciones de ningún tipo correspondientes al Plan De Acción Territorial de Carácter Sectorial Sobre Prevención del Riesgo de Inundación en la Comunitat Valenciana **PATRICOVA**, al Plan

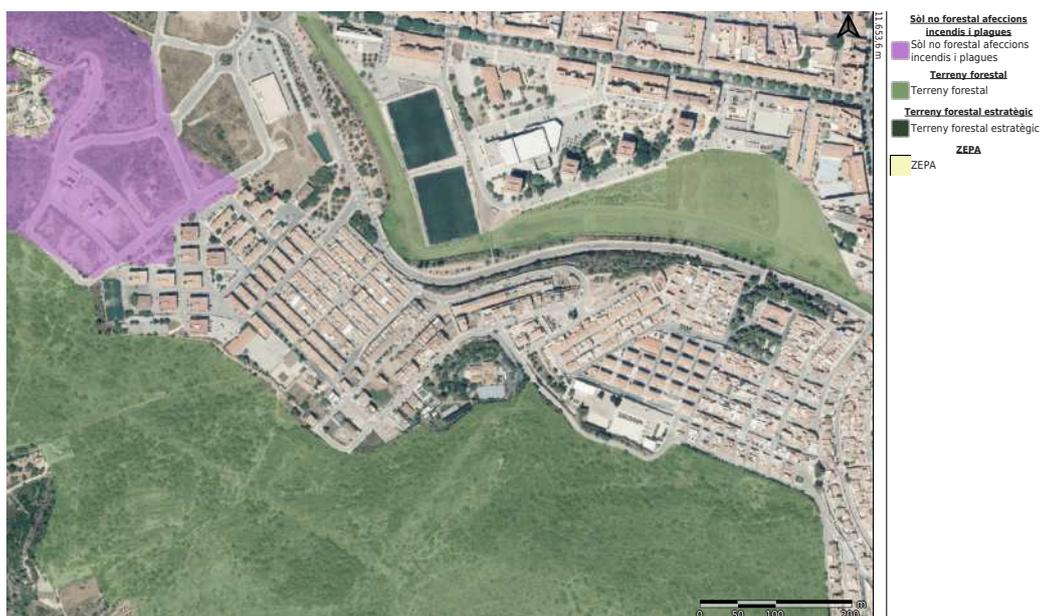
Afecciones PATFOR
Fuente: visor gva

de Acción Territorial Forestal de la Comunitat Valenciana **PATFOR** y a las zonas de protección de avifauna.
